Evaluación preliminar de la calidad de agua en el bosque de manglar de la barriada Nuevo Colón, corregimiento de Sabanitas, Colón, Panamá

Preliminary assessment of water quality in the mangrove forest of the Nuevo Colón neighborhood, Sabanitas, Colón, Panama

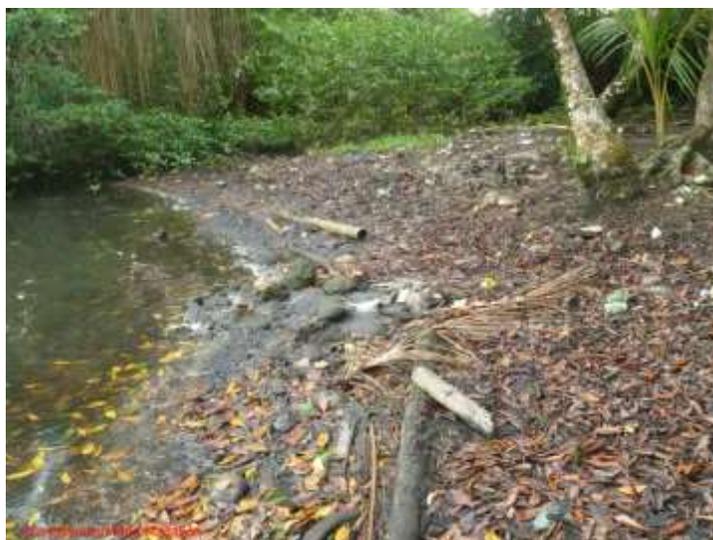
Figura 3.

En el escenario N°1 (E1), a orillas del manglar, zona oeste (o zona izquierda), fue el primer punto a distancia del “centro cuadrado”. Se observó un 69 % de desechos orgánicos visibles y 31 % de desechos inorgánicos visibles, entre ellos, plásticos, tetra packs, foam; metales, pañales desechables, textiles, cartón, entre otros.

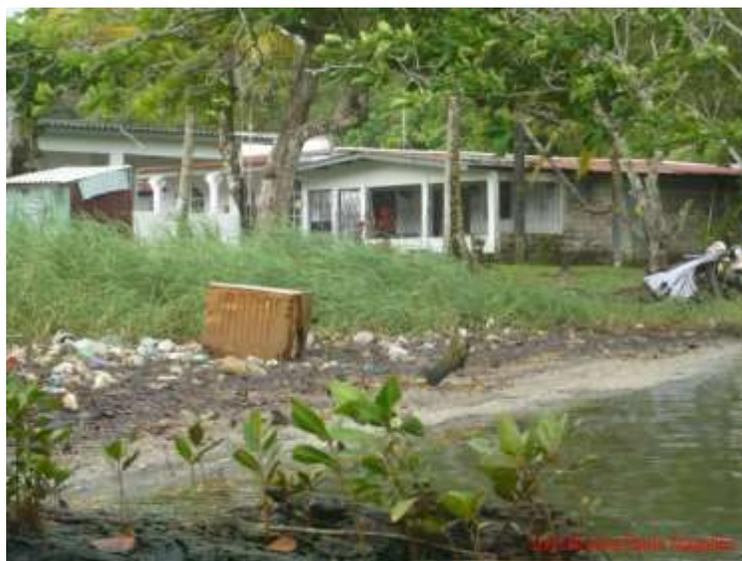
Figura 4.

En el escenario N°2 (E2), a orillas de la barriada, zona este del manglar (o zona derecha) fue el segundo punto a distancia del “centro cuadrado”. Se observó un 41 % de desechos orgánicos y 59 % de desechos inorgánicos visibles, distribuidos en plásticos, tetra packs, foam; metales, pañales desechables, textiles, cartón, entre otros.

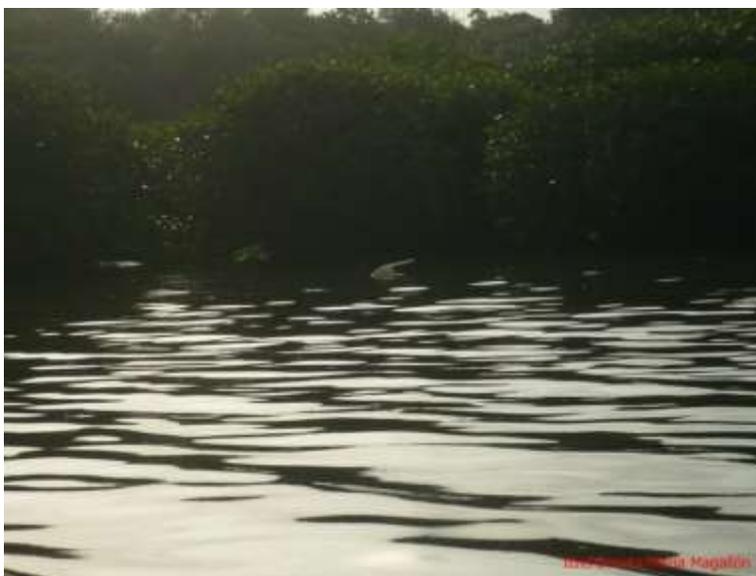
Figura 5.

En el escenario N°3 (E3), en la zona media de la bahía frente al manglar, fue el tercer punto a distancia del “centro cuadrado”. Se observó un 95 % de desechos orgánicos y 5 % de desechos inorgánicos visibles, mayormente en plásticos.

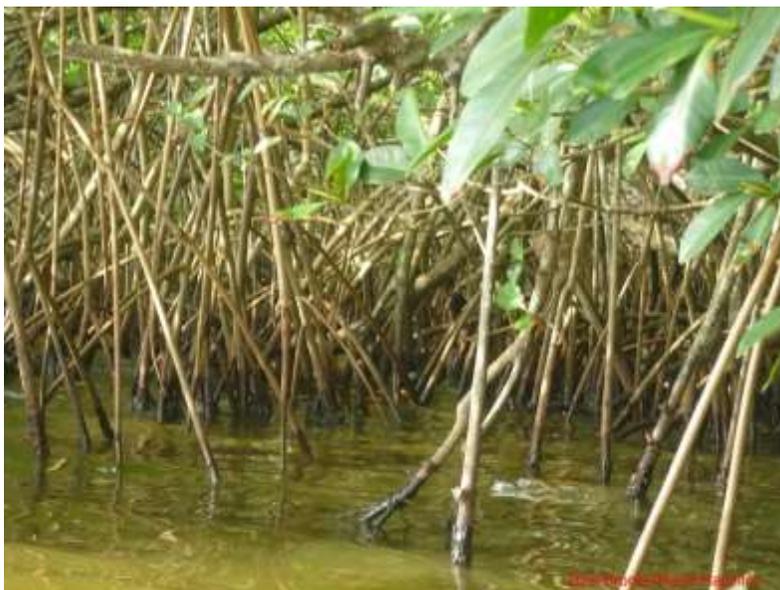
Figura 6.

En el escenario N°4 (E4), en la zona norte del manglar (parte final), fue el cuarto punto a distancia del “centro cuadrado”, donde se observó un 100 % de desechos orgánicos.

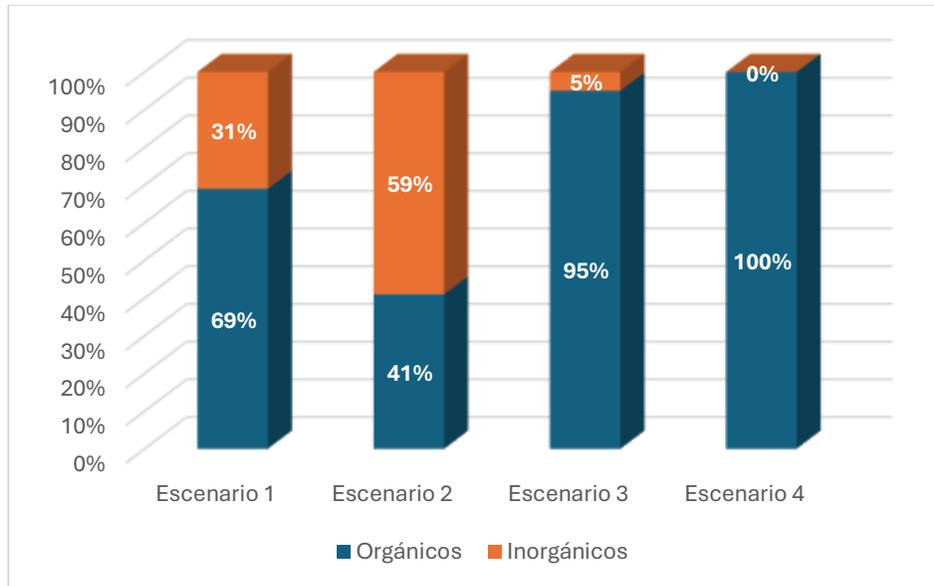
Figura 7.

Tipos de desechos encontrados según el trazado de escenarios, E1, E2, E3, E4, particularmente con la creación de transectos imaginarios para proporcionar una representación más detallada del entorno, en lenguaje descriptivo claro y conciso para la comunicación entre los involucrados en el proceso de trazado de escenarios.

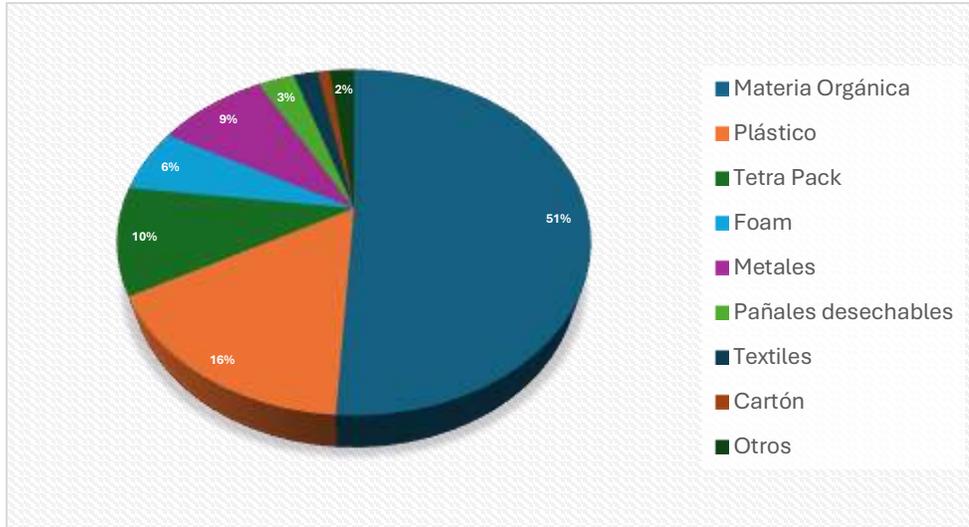
Figura 8.

Tipos de desechos observados según su producción, utilizados por la comunidad y la predominancia de un 51 % en materia orgánica sobre el resto del 49 % en materia inorgánica, distribuido en 16 % de plásticos en general, en tetra pack un 10 %, mientras que el foam 6 %; metal 9 %, pañales desechables 3 %, textiles 2 %, cartón 1 %, otros 2 %.

En la figura 9 se observa la producción de desechos, que un 51 % es materia orgánica, 16 % son plásticos en general, en tetra pack obtuvimos un 10 % mientras que el foam 6 %; metal 9 %, pañales desechables 3 %, textiles 2 %, cartón 1 %, otros 2 %, con lo cual se crea una imagen mental clara del espacio, facilitando

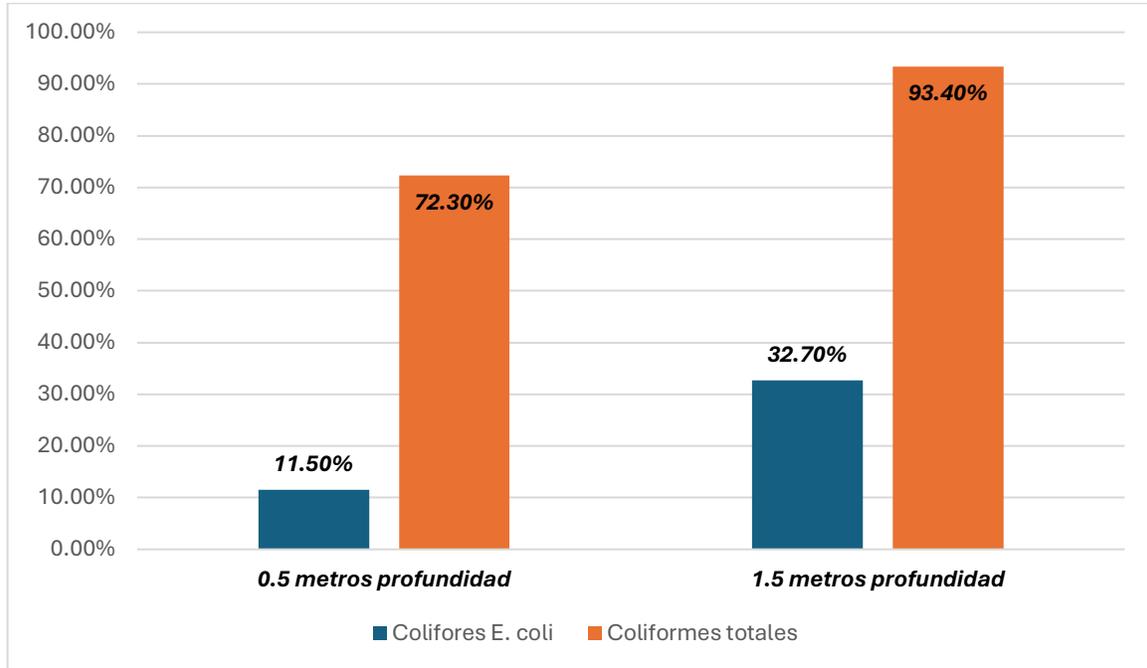
Figura 9.
Prueba bacteriológica (coliformes).

Como se observa en la figura 9, se obtuvo un 11.5 % de *Escherichia coli* y Coliformes Totales 72.3 % en profundidad de 0.5 m y un 32.7 % de *E. coli* y 93.4% de Coliformes Totales a profundidad de 1.5 m.

Nota: Cada barra hace referencia al porcentaje encontrado dentro del total (100%) del volumen muestreado.

A 0.5 metros de profundidad, el NMP de *Escherichia coli* 11.5 %, valor que supera ampliamente el estándar de calidad para aguas marinas recreativas recomendado por la Organización Mundial de la Salud (OMS), que establece un NMP máximo de 1 % para *E. coli*.

A 1.5 metros de profundidad, el NMP de *E. coli* 32.7 %, valor que es aún más alto que el de la muestra anterior y representa una contaminación fecal severa.

La presencia de un 11,5 % de *Escherichia coli* en la prueba bacteriológica de agua de mar colectada a 0.5 metros de profundidad indica una contaminación fecal significativa. Esta bacteria es un indicador de la presencia de materia fecal humana o animales de sangre caliente en el agua, lo que representa un riesgo para la salud pública. Asimismo, la presencia de 32.7 % de *E. coli* en agua de mar colectada a 1.5 metros de profundidad indica una contaminación fecal severa y es particularmente preocupante. La

Organización Mundial de la Salud (OMS) establece que el agua de mar apta para baño no debe tener más de 100 coliformes fecales por 100 ml (Truque, 2011). En este caso, a 0.5 m de profundidad la muestra presenta 115 *E. coli* por 100 ml, lo que supera significativamente el límite recomendado, y la muestra colectada a 1.5 m presenta 934 coliformes totales por 100 ml, lo que supera significativamente el límite recomendado por la OMS.
